# From the Investigator L'enquêteur vous informe

## Aircraft Occurrence Summary

**TYPE:** Cormorant CH149914

**LOCATION:** Chedabucto Bay, near  
Canso, NS

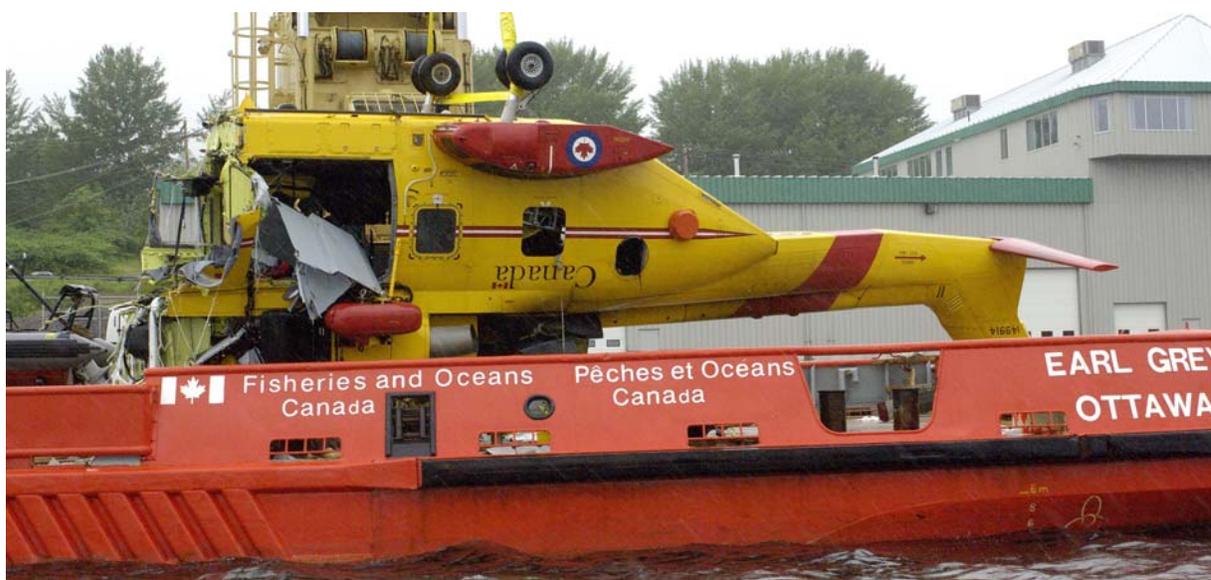
At this point, the helicopter descended to 60 feet and the AC directed the flying pilot to go-around. The pilot acknowledged the go-around command and initiated the go-around procedure. During the overshoot attempt, the helicopter entered a nose-low attitude and seconds later the aircraft impacted the water at approx 30 to 50 knots in an 18 degree nose-down attitude with maximum torque being developed by the main rotor. Upon water impact, the front portion of the aircraft was destroyed while the cabin area aft of the forward part of the cargo door remained relatively intact; the aircraft immediately filled with water and rolled inverted. The crew of Four Sisters No. 1 made a

“Mayday” call at approximately 0030L hrs 13 July 2006. The aircraft sustained “A” category damage.
